Boerderij Gronouwe  
Beukenlaan 2  
6956 CB Spankeren

### Monumentgegevens

Monumentnummer 0000228  
Inschrijving register 24 december 2008  
Kadastrale aanduiding Dieren X 92

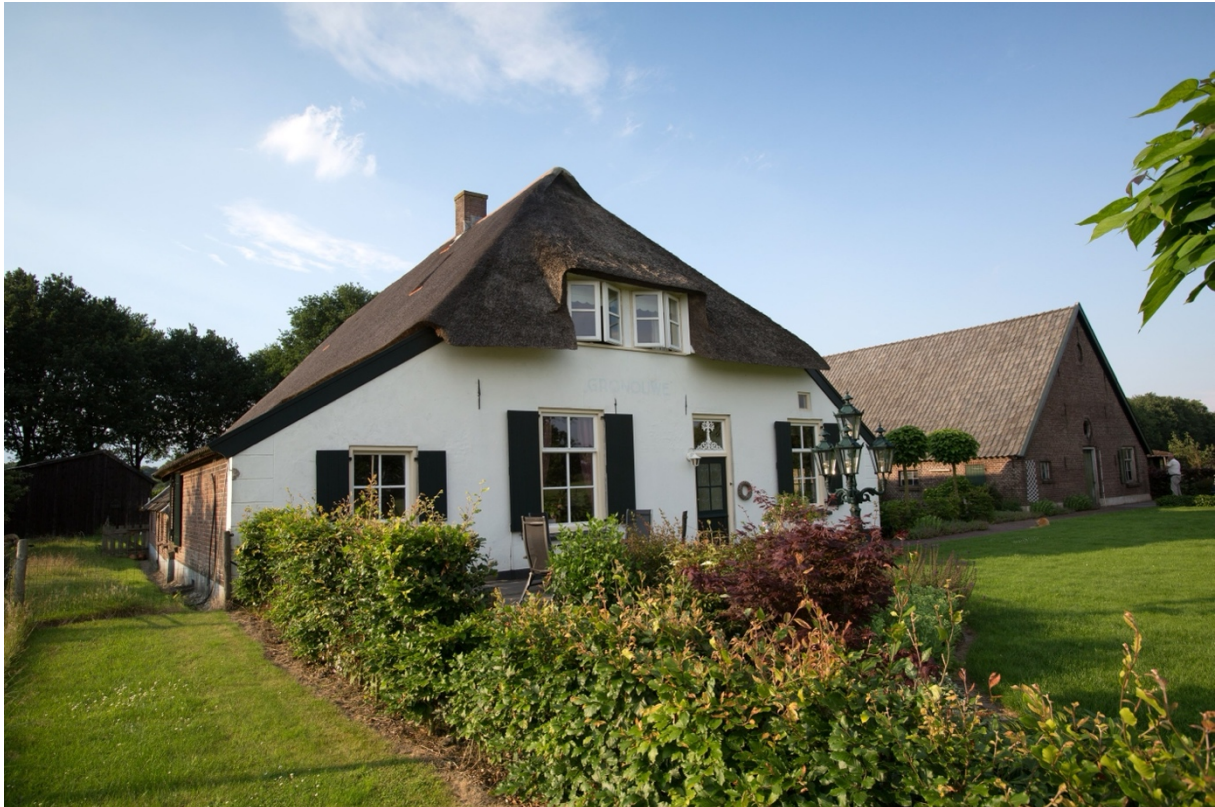
Voor- en linkerzijgevel – 2016. Foto: Driekus Wolsink / fotoclub Veluwezoom © CC BY-NC-ND

De asymmetrisch ingedeelde, ooit na wijzigingen gepleisterde en van geblokte hoekpilasters voorziene, vorgevel heeft een iets rechts van het midden geplaatste vernieuwde toegangsdeur met een tweeruits bovenlicht. Aan weerszijden van de deur bevindt zich een rechtgesloten venster met een zesruits schuifraam met aan weerszijden vernieuwde houten luiken. Uiterst links in gevel bevindt zich een klein opkamervenster met een luik. Onder het venster bevindt zich een kelderlicht. Boven het rechts in gevel gelegen venster bevindt zich een kleine vierkant raampje. In het dakschild bevindt zich een brede niet-oorspronkelijke storende dakkapel.

De linker zijgevel van het achterhuis heeft links een getoogd gietijzeren stalraampje met bladmotief en aansluitend een rechtgesloten staldeurtje met aan weerszijden een betonnen stalraam. De gevel van het voorhuis heeft links een door luik afgesloten vensteropening.
