Villa Rosa  
Stationsstraat 3, 6881 VX Velp

Monumentnummer 519442  
Inschrijving register 17 september 2001  
Kadaster deel/nr 82950/188  
Kadastrale aanduiding Velp Gelderland H 2325

### VILLA ROSA

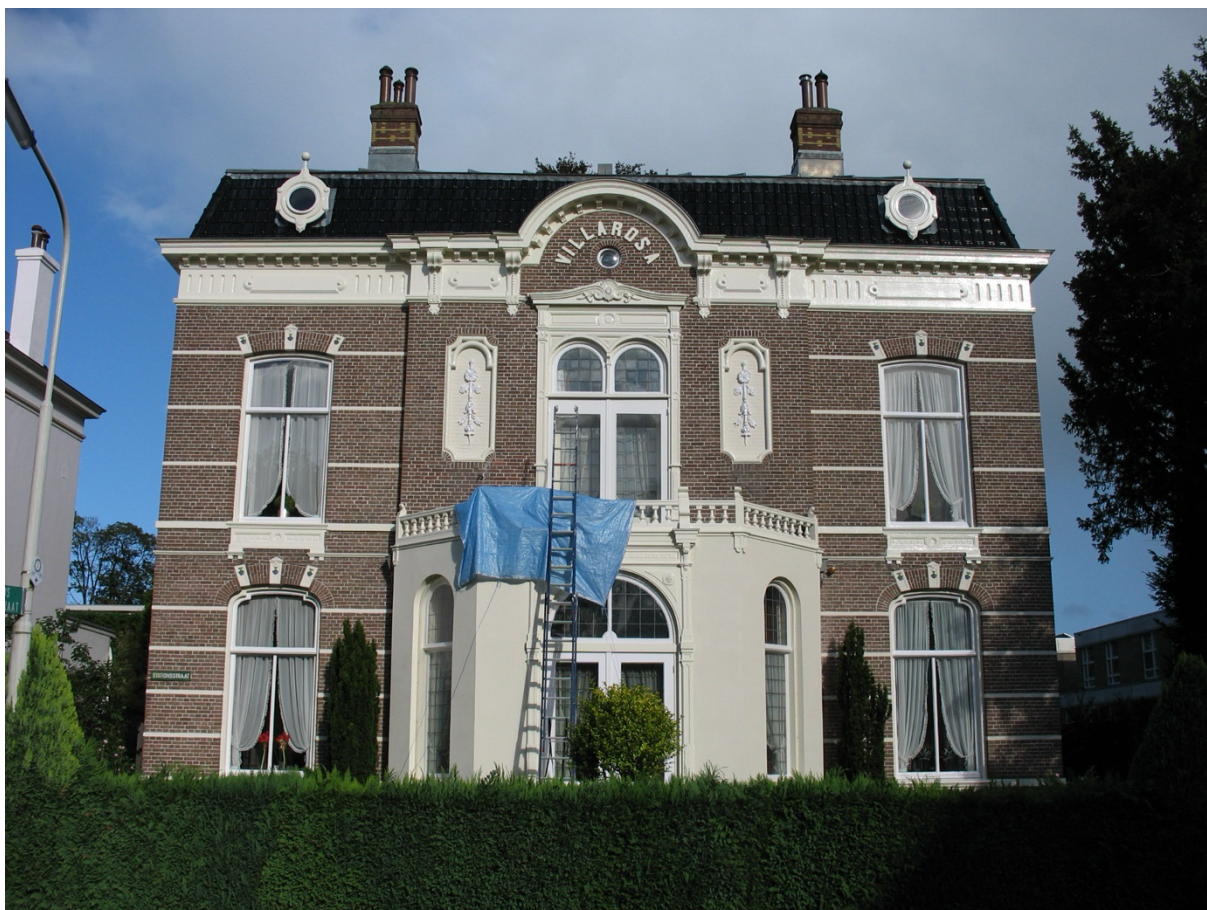
Villa Rosa Stationsstraat 3, Velp (2010)

Symmetrisch ingedeelde VOORGEVEL van drie traveeën. De risalerende midden travee is voorzien van een vijfzijdige erker met bovengelegen balkon waarvoor een hardstenen bordes. De erker heeft aan de voorzijde dubbele deuren waarboven een half rond gedeeld bovenlicht. Deze zijn voorzien van een rijk gedecoreerde omlijsting met pilasters. In de beide

afgeschuinde zijden bevindt zich een smal schuifraam met een half rond bovenlicht. Deze ramen en deuren zijn voorzien van transparant glas-in-lood. Het bovengelegen balkon heeft een fraaie gesneden balustrade. Boven de dubbele balkondeuren bevindt zich een vast half waarboven twee gekoppelde halfronde bovenlichten met ramen die voorzien zijn van transparant glas-in-lood. De deuren en bovenlichten zijn gevat in een omlijsting bestaande uit pilasters bekroond door een hoofdgestel en een fronton. Ter weerszijden de deuren bevinden zich panelen met verdiepte velden voorzien van een gepleisterde omlijsting met florale ornamenten. De risaliet wordt afgesloten door een half rond de kroonlijst doorbrekend fronton waarin de naam van de villa is opgenomen in de vorm van een opliggende belettering met tekst 'VILLA ROSA'. De klok in de ronde muuropening is niet oorspronkelijk. De muuropening bevat een gietijzeren zolderraampje dat nu permanent openstaat zodat het uurwerk in de opening past. De linker- en rechtertravee hebben zowel op de begane grond als de verdieping een venster met een T-schuifraam. De vensters van de begane grond hebben onder de lekdorpels een gepleisterd paneel met ingekerfde rankenmotieven en een uitgespaarde accoladeboogmotief. De verdiepingsvensters hebben onder de lekdorpels een paneel met een geblokt centrelismotief (een cirkel met ter weerszijden een rechthoekig paneel).
