Villa  
Stationsplein 8  
6953 AB Dieren

### Monumentgegevens

Monumentnummer 0000110  
Inschrijving register 15 juni 2009  
Kadastrale aanduiding Dieren U 1625

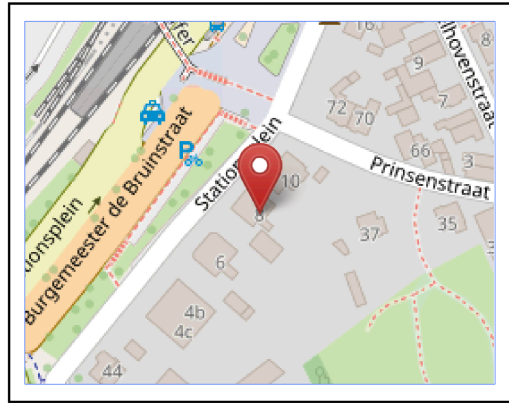
In 1890 gebouwde villa in opdracht van een arts met deels gaaf bewaarde en rijk gedecoreerde (top)gevels is een typerend voorbeeld van de op de Vlaams-Nederlands renaissance teruggaande, voor het laatste kwart van de 19de eeuw karakteristieke neo-renaissancestijl. Het pand is tot voor kort steeds door artsen bewoond geweest. Het gebouw wordt omgeven door een tuin van de weg gescheiden door een deels bewaard gebleven ijzeren sierhek.

Het pand is gebouwd op een nagenoeg vierkante plattegrond en heeft twee bouwlagen en een zolder onder een afgeknot schilddak (gesmoorde gegolfde Fries pan) waarvan het dak ter hoogte van de risalerende rechtertravee hoger opgetrokken is en van leien voorzien is. De gevels worden beëindigd door een hoofdstel bestaande een geprofileerde architraaf, een fries met metselmozaïek en een zware, overstekende geprofileerde kroonlijst op in het fries geplaatste cementtenen gedecoreerde voluutconsoles. De gevel is versierd met horizontaal over de gevel lopende witgepleisterde banden, sluitstenen met maskers (waarvan diverse gelijk aan de maskers in de stucplafonds van de kamers-en-suite van de door E. Lofvers gebouwde villa's Zutphensestraatweg 26,28,30, 34 en 36) en hoekblokken met rechthoekige diamantkop of afgeschuind. Tussen de begane grond en de verdieping van voor- en zijgevels een zware gepleisterde, geprofileerde cordonlijst waarboven onder de verdiepingsvensters een geprofileerde waterlijst.

*Voorgevel:* risalerende rechtertravee op zijn beurt weer voor van een risalerende middendeel afgesloten door een topgevel in de vorm van een verhoogde halsgevel (oorspronkelijk voorzien van in stuc uitgevoerde klauwstukken en afgesloten door een segmentboogvormig fronton). Op de begane grond een grote muuropening overspannen door een korfboog waarboven een balkon op houten schoren waarvan het oorspronkelijke hekwerk verloren gegaan is. In de muuropening dubbele glasdeuren met een bovenlicht. Oorspronkelijk vormde het balkon de bovenzijde van de onderliggende veranda, bovendien bevond zich boven het balkon een tweede veranda. Voor het raam op de begane grond bevindt een verhoogd terras met een zeer fraaie vloer bestaande uit gekleurde in een decoratief patroon gelegde estriken. Links en rechts van de rondboogvensters op de verdieping bevinden zich vier giet- of smeedijzeren sierankers. In de topgevel twee smalle rondboogvensters waaronder een rondboogfries met in stuc uitgevoerde kraagsteentjes. De bekroning van de topgevel werd in de jaren zestig verwijderd waarna de huidige vorm ontstond. De linke travee bevat op de begane grond een rondboogvenster met een enkelruits schuifraam, op de verdieping een door een blinde segmentboog gesloten venster met metsel mozaïek in het boogveld en voorzien van een T-schuifraam.

*Afgeschuinde hoek:* overgang van voorgevel naar linkerzijgevel d.m.v. een afgeschuinde hoek ter breedte van een travee met een als topgevel uitgemonterde dakkapel met voluten en een bekroning door een fronton met obelisk. Op de begane grond een rondboogvenster

met enkelruits schuifvenster, op de verdieping een T- schuifraam. In de topgevel een rondboogvenster met draairaam.
