Villa Panorama, woonhuis Kantoor  
Arnhemsestraatweg 35  
6881 ND Velp

### Monumentgegevens

Monumentnummer 0000243  
Inschrijving register 22 november 2008  
Kadastrale aanduiding Velp E 526

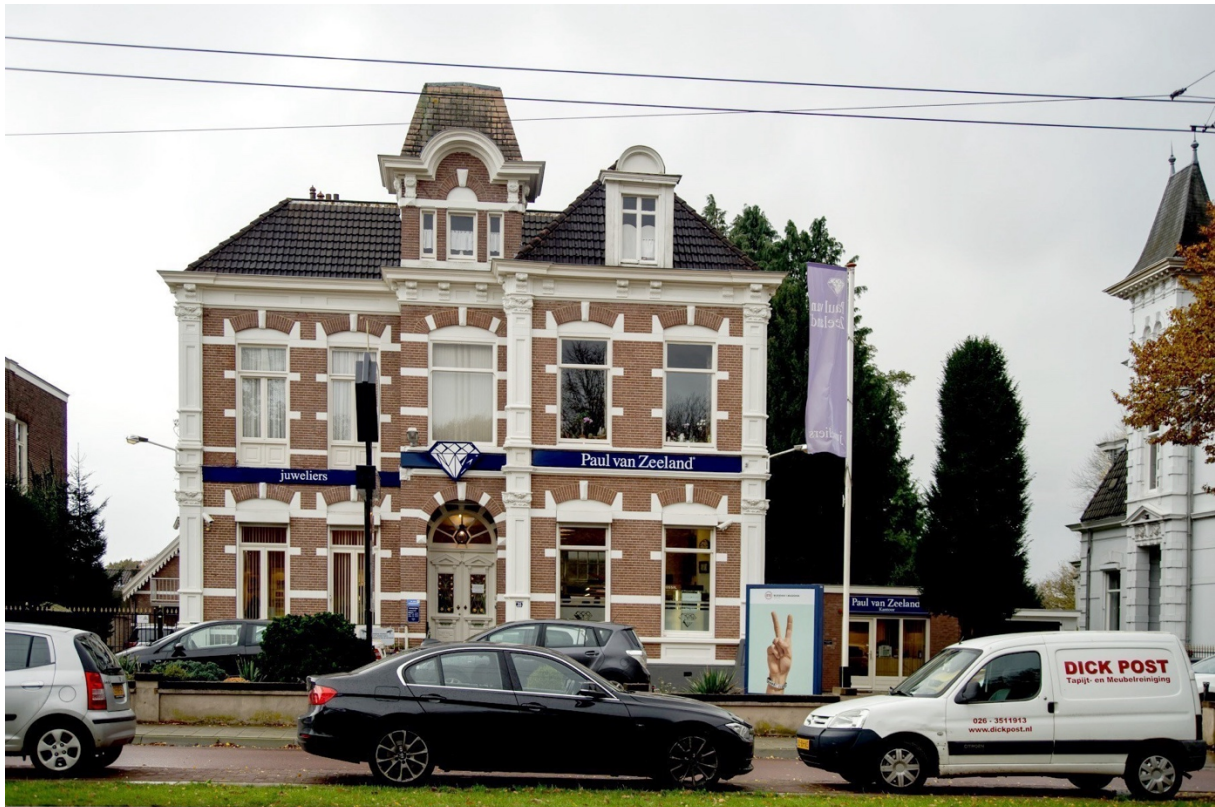
Voorgevel Villa Panorama – 2016 Foto: Wim Smallegange / Fotoclub Veluwezoom © CC BY-NC-ND

De gevel heeft een asymmetrische indeling en drie, in diepte verspringende, gevelvlakken. Het rondbogige ingangsportiek bevindt zich in het middelste gevelvlak en heeft een dubbele paneeldeur met halcirkelvormig bovenlicht met waaivormige roedeverdeling en een 6-hoekige lantaarn. Boven het portiek bevindt zich een T-schuifraam met dáár weer boven het daktorentje met drie smalle draairamen met boven het middelste een rondboog met halcirkelvormig gepleisterd boogveld en een sluitsteen.

Het linker gevelvlak dat terugspringt heeft twee vensterassen. Op de begane grond bevindt zich, voor twee dubbele tuindeuren met panelen op de onderzijde en een

enkelruits bovenlicht, een bordes met smeedijzeren hekwerk. De verdieping heeft twee identieke, naar binnen draaiende, dubbele balkondeuren. Voor deze deuren bevinden zich smeedijzeren hekjes.

Het naar voren springende geveldeel rechts heeft eveneens twee vensterassen en aan weerszijden een pilaster als vernoemd. De twee vensters op elke bouwlaag zijn voorzien van 2-ruits schuiframen. Onder de vensters op de eerste bouwlaag bevinden zich rechthoekige panelen.
