Villa  
Frederikstraat 6  
6881 SJ Velp

### Monumentgegevens

Monumentnummer 0000291  
Inschrijving register 14 november 2008  
Kadastrale aanduiding Velp F 540

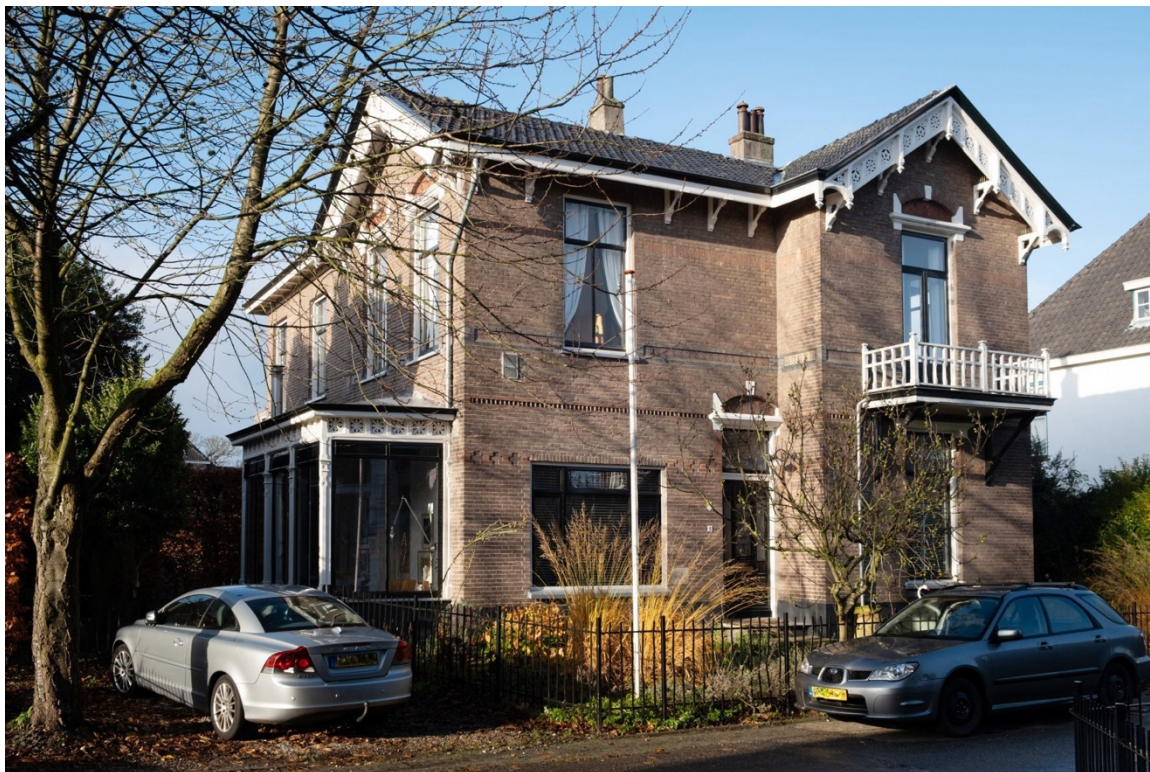
Voorzijde – 2016 Foto: Jeannette Maandag / fotoclub Veluwezoom © CC BY-NC-ND

### Voorgevel:

De asymmetrisch ingedeelde voorgevel heeft drie traveeën waarvan de rechtertravee risaleert en afgesloten wordt door een puntgevel. Deze travee heeft op de begane grond een door een geprofileerde latei afgesloten venster met een enkelruits schuifraam. De verdieping heeft een bewerkt houten balkon met dubbele openslaande deuren. Boven de deuren bevindt zich een geprofileerde latei waarboven zich een blind segmentboogje bevindt met gepleisterde aanzetstenen en sluitsteen. De segmentboog is uitgevoerd in verschillende kleuren bak- en verblendsteen. Het boogveld is voorzien van een metsel-mozaïek imiterende vulling.

De midden travee bevat de ingang waarvoor een hardstenen stoep. De fraaie geornamenteerde paneeldeur heeft drie glasruiten waarbij zich voor de middelste ruit een smeed- of gietijzeren rooster bevindt. Boven de deur een recht gesloten bovenlicht. De ingang wordt op dezelfde wijze afgesloten als de boven beschreven balkondeuren. De linker travee bevat op de begane grond een gewijzigd en verbreed venster waarnaast-

zich een stichtingssteentje bevindt met de tekst "W.F.B (Bolderdeijk?)/ oud 5 jaar / 1894". De verdieping heeft een door een strek afgesloten venster dat voorzien is van een T-schuifraam.
