Wiardi Hoeve  
Ringallee 37  
6883 MX Velp

### Monumentgegevens

Monumentnummer 0000387  
Inschrijving register 24 november 2008  
Kadastrale aanduiding Velp F 2472

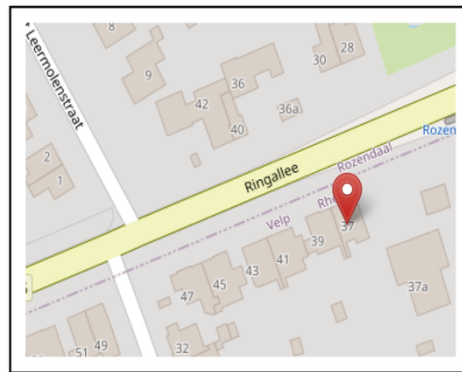
Het pand heeft een T-vormige plattegrond en sterk asymmetrische gevelindelingen. De gevel met de dubbele houten staldeuren bevindt zich aan de zijde van de Ringallee. De huidige hoofdingang bevindt zich aan de linkerzijde. Het pand heeft één bouwlaag en een zolderverdieping en is gemetseld in kruisverband. Rond het pand loopt een uitgemetselde bakstenen plint. Diverse gevels zijn uitgevoerd als topgevel. Boven de meeste in de gevels aangebrachte raam- en deuropeningen bevinden zich segmentbogen met sluitstenen in gele verblendsteen en met metselmozaïek gevulde boogvelden waarin zowel baksteen als verblendsteen is toegepast. Rond het hele pand loopt ter plaatse van het fries een bloktandlijst. De topgevels hebben een speklaag in gele verblendsteen, terwijl op de begane grond de onder-, wissel- en bovendorpels van de ramen worden geaccentueerd door in gele Verblendsteen uitgevoerde hoekstukken. Het samengestelde dak heeft houten schoren en is belegd met gesmoorde en rode kruispannen. De bakgoten zijn geprofileerd, de topgevels hebben windveren. Aan de linkerzijde heeft één van de topgevels een sierspant. Op 2 andere plaatsen (opzij links en aan de Ringallee zijde ontbreken de oorspronkelijke sierspanten. Op diverse plaatsen op het dak zijn schoorstenen aangebracht.

De brede gevel aan de zijde van de Ringallee heeft een asymmetrische indeling. Het linkerdeel van de gevel is afgesloten met een topgevel en bevat op de begane grond een segmentboogvormige muuropening met fraaie opgeklampte staldeuren. De segmentboog bevat de naam "WIARDI-HOEVE". Boven de deuren bevindt zich een 6-ruits stolpraam met een rondbogig boogveld waarboven een ijzeren hijsbalk. Rechts naast de staldeuren bevindt zich een niet oorspronkelijke deur met een 2-ruits bovenlicht en rechts daarvan een gedeeltelijk dichtgezette muuropening met een 2-ruits raam. In het dakschild bevindt zich een oorspronkelijke driehoekige dakkapel met een halfcirkelvormig raam met radiaalvormige roeden verdeling en een piron.
