Villa Acasiahof  
Zutphensestraatweg 15, 6953 BW Dieren

### Monumentgegevens

### Boerderij Acaciahof

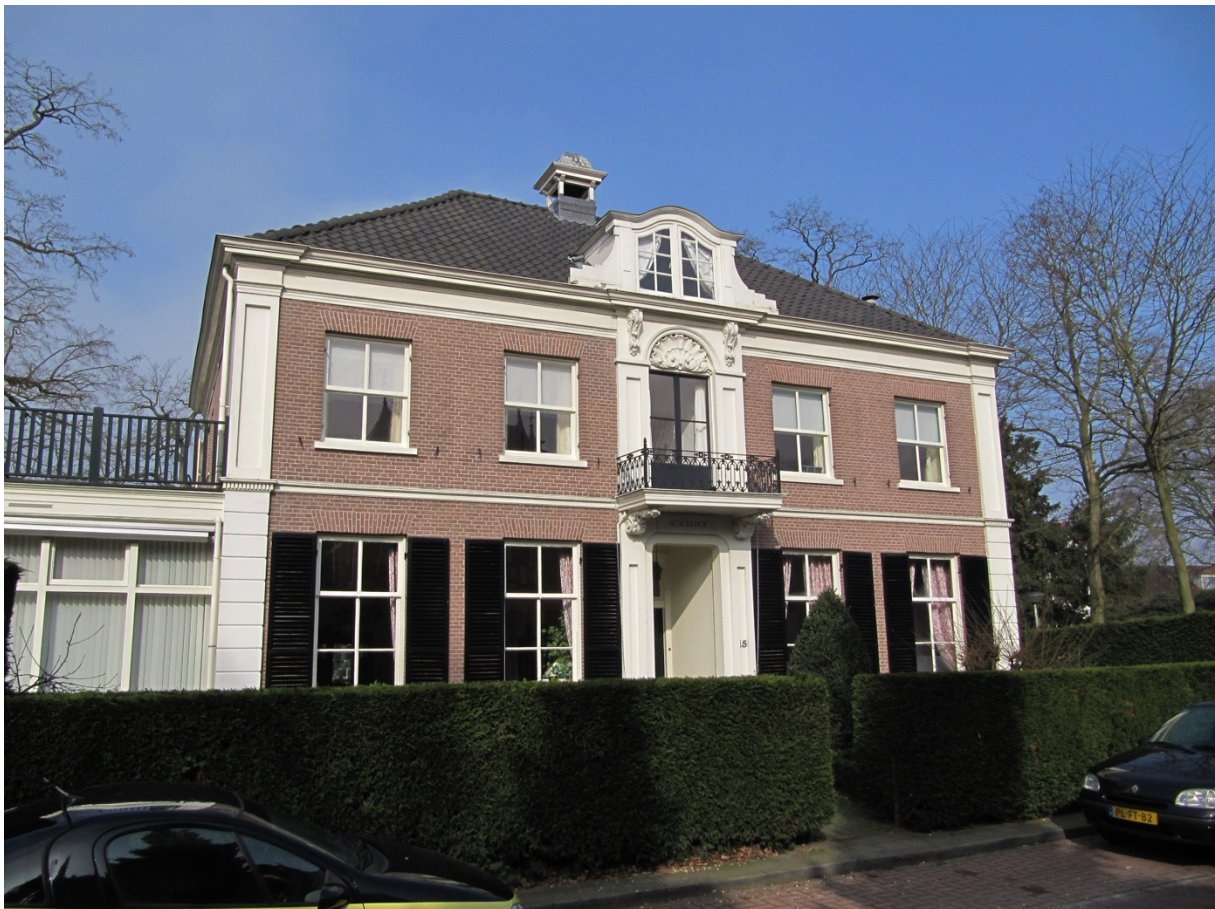
Acaciahof, Zutphensestraatweg 15 (2011) | Foto: M.M.Minderhoud. © CC BY-SA 3.0

Het aan de noordwestzijde van de Zutphensestraatweg gelegen pand wordt omgeven door een tuin met opgaand geboomte van de weg gescheiden door ijzeren sierhek. Omschrijving De plattegrond van het pand is afgeleid van de T-boerderij. Het pand bestaat uit een dwars geplaatst villa-achtig tweelaags voorhuis en eenlaags achterhuis. Het voorhuis heeft een schilddak met op de nok een dakruiter.

Het achterhuis heeft een zadeldak. Beide daken zijn gedekt met gesmoorde Hollandse pannen. Het pand heeft een omlappende gepleisterde plint. De voorgevel en de zijgevels van het voorhuis worden afgesloten door een kroonlijst op consoles. De zijgevels van het achterhuis worden afgesloten door eenvoudige bakgoten.

De vijf traveeën brede VOORGEVEL heeft op de hoeken gepleisterde wit gesausde pilasters (geblokt op de begane grond en met een verdiept paneel op de verdieping) waaromheen het hoofdstel gekornist is. Oorspronkelijk bevond zich boven de kroonlijst een lage attiek, op de hoeken bekroond door siervazen. De begane grond en de verdieping worden gescheiden door een gepleisterde cordonlijst. De gepleisterde risalerende midden travee van de voorgevel heeft links en rechts van het ingangsportiek eveneens pilasters met op de begane grond en verdieping verdiepte panelen. Het ingangsportiek is mogelijk niet oorspronkelijk maar eerst later ontstaan toen de ingangsdur teruggeplaatst werd.

De ingang heeft een paneeldeur met twee gietijzeren roosterpanelen en bovenlicht. Het boven de ingang gelegen balkon rust op zware gedecoreerde consoles. Het balkon heeft een smeedijzeren hekwerk en een fenêtre à terre waarboven een omlijste rondboog nis met een in stuc uitgevoerd rocaille-motief. In het dakschild bevindt zich een dakkapel met voluten en pilasters afgesloten door een gebogen kroonlijst. De van persiënnes voorziene vensters in de traveeën ter weerszijden van de midden travee worden afgesloten door een 1½-steens
